## Ventilation – Underhåll och funktion

Instruktionen består av två delar; underhåll och funktion:

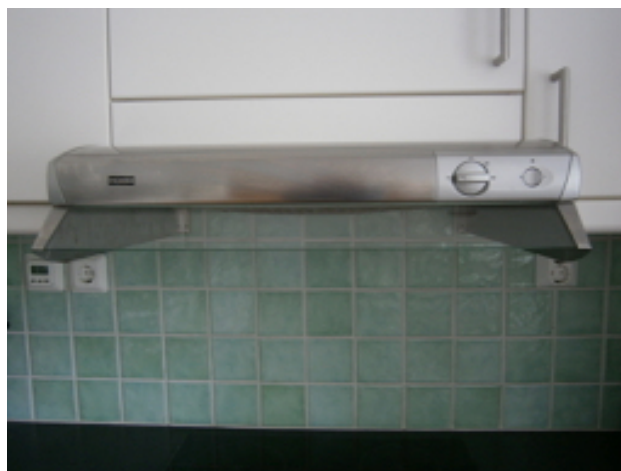
Bild 1, spiskåpan

Torka av spiskåpan utvändigt (bild 1) med en fuktig trasa och diskmedel.

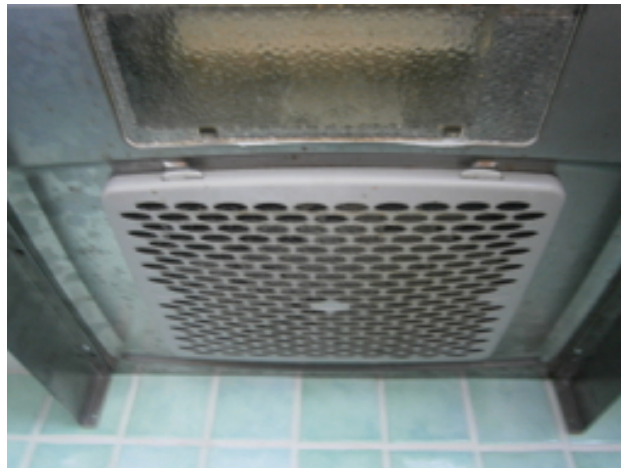
Bild 2, Filterkassetten

Lossa filterkassetten (bild 2) från spiskåpan genom att trycka in snäppena i framkanten.

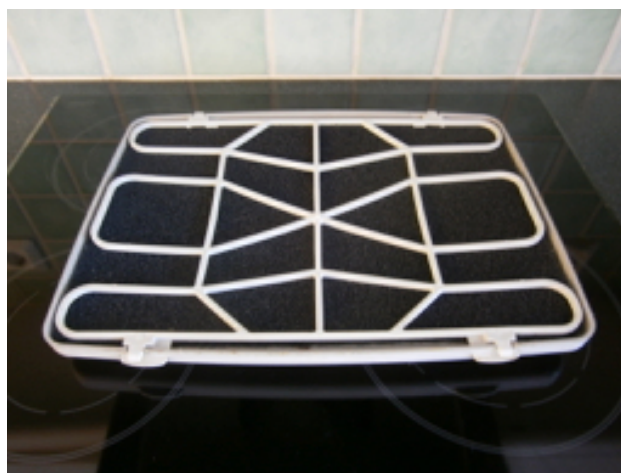
Bild 3, Filterkassetten nedlyft

Bild 3. Den vita plaststrukturen som håller fast filtret, fungerar som en fjäder, så den går att trycka ihop och avlägsna. Genom att göra det, så går det att komma åt själva polyester- eller metallfiltret. Tag isär filterkassetten.

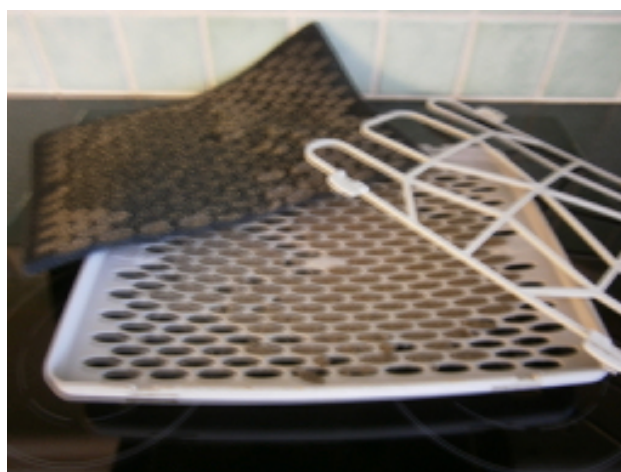
Bild 4, Filterkassetten demonterad

Bild 4. De två delarna som håller filtret, kan diskas i diskmaskin. Om filtret är av metall, så kan kassett och filter diskas monterat i maskin. Polyesterfiltret läggs i ett hett bad med handdiskmedel. Krama ur filtret några gånger, byt vatten och gör om proceduren tills filtret känns rent. Ett gammalt filter faller isär under en tvättbehandling, så det kan vara bra att ha ett nytt filter redo om det var länge sedan som det byttes.

Passa även på att diska täckskivan i plast som sitter över lampan.

Torka av insidan av spiskåpan med en fuktig trasa och diskmedel.

Montera tillbaka allt.

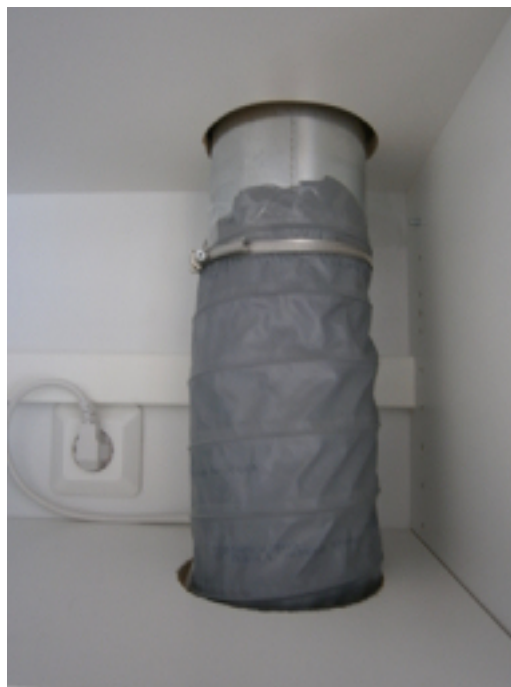
Bild 5, Ventilationsslangens infästning i ventilationsröret.

Öppna skåpet ovanför spiskåpan och kontrollera att ventilationsslangen sitter ordentligt på röret och att det sluter om röret hela vägen runt. En slangklämma ska hålla slangen på plats. Om slangen har halkat av, helt eller delvis, så blir det ett konstant för högt luftflöde och suget från spiskåpan försämras eller upphör.

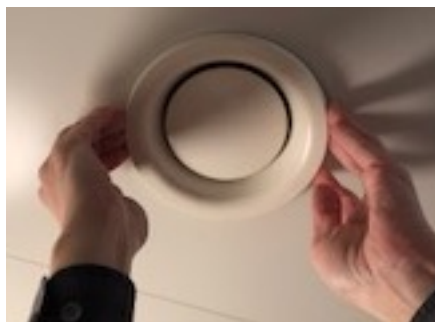
Bild 7, Donet lossas.

Dra loss donet genom att ta tag i dess yttre kanter och dra rakt ut.

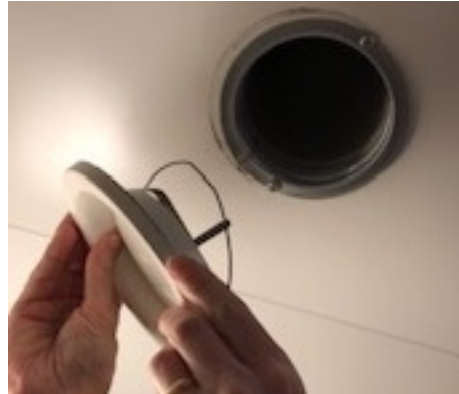
Bild 8, Donet har frånskilts från ventilationsröret.

När frånluftsdonet har lossats, så syns de två låsbyglarna som håller donet på plats. En mutter som sitter på den gängade stången låser mittdelen så att storleken på spalten förblir densamma. Mittdelens inställning får alltså *inte* röras.

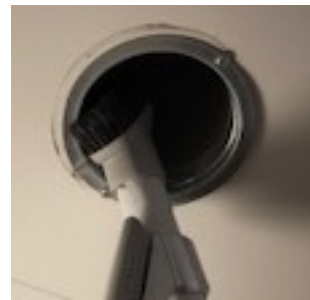
Bild 9, Ventilationsröret damsugs.

Dammsug ventilationsröret.

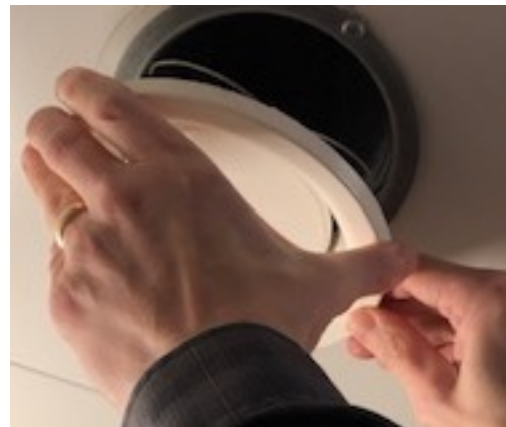
Bild 10, Donet monteras tillbaka.

Montera tillbaka donet. För först in de två låsbyglarna i spåret längst ned och tryck tillbaka donet på sin plats.
